AVISO DE INSPECCIÓN

SRL PROTECTA REBEL

13 de marzo de 2015

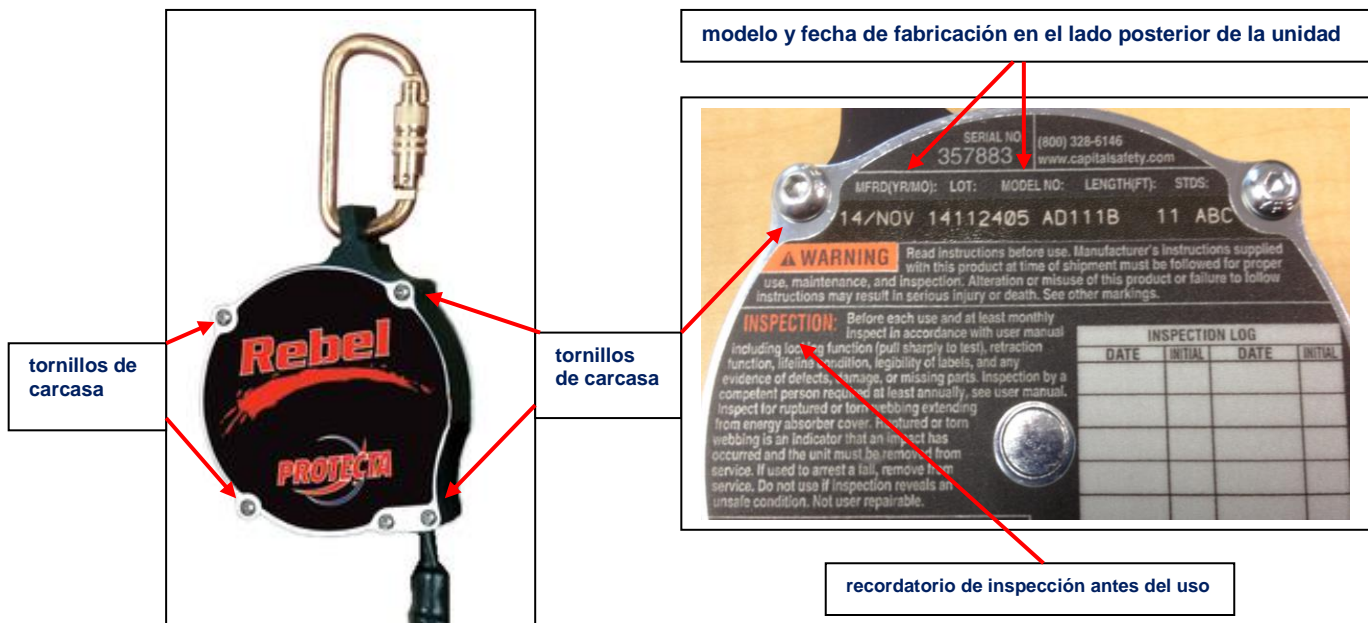
Capital Safety sabe que existen cabezas de tornillos rotas en un número limitado de anticaídas autorretráctiles (SRL) Rebel de la marca Protecta. Las unidades afectadas por medio de este aviso son los modelos Rebel con carcasas negras de aluminio extruido fabricadas entre el 1 de abril de 2014 y el 30 de noviembre de 2014. (Consulte la fotografía a continuación). Los modelos afectados son:

Aunque estas unidades pasaron la inspección final del ensamble de Capital Safety, los informes indican que algunos usuarios descubrieron algunas cabezas de algunos tornillos de carcasas rotas. Estas unidades tienen un total de diez tornillos externos visibles que sujetan las dos placas de carcasa exteriores a la carcasa principal (cinco tornillos en cada lado, en la parte frontal y posterior).

Qué hacer si a algún SRL Rebel, fabricado entre el 1 de abril de 2014 y el 30 de noviembre de 2014, le falta una cabeza de tornillo de carcasa o está rota: ponga el SRL fuera de servicio y devuélvalo a Capital Safety a través del canal de distribución o bien, los usuarios pueden llamar directamente a nuestro departamento de Servicio al Cliente al 1-800-328-6146 para asegurar la devolución de la unidad.
